G. Ejendomseksempel 4

Ejendomstype 4 er et større alment boligbyggeri i Herlev. Renoveringsprojektet omfatter sammenlagt ca. 900 boligenheder, som er en kombination af rækkehuse og boligblokke, der renoveres i etaper frem til år 2019. Det samlede bruttoareal er på 70.600 m². Tegnestuen Vandkunsten A/S står for det nye design, Ene-mærke & Petersen er entreprenør og Wissenberg A/S er rådgivende ingeniør på projektet. Boligforeningen 3B er bygherre.

G.1 Bygningen før renovering

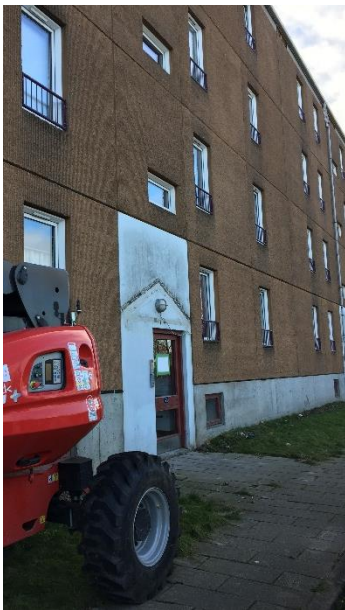
Figur G.2.1 - Foto af indgangsparti inden renovering

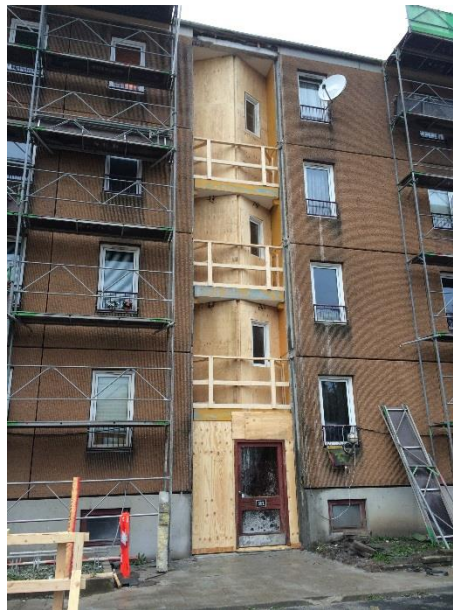
Den udvendige renovering af den fulgte blok, kan ses på billederne G.2.1-G.2.7. Renoveringen blev foretaget mens beboerne stadig boede i lejlighederne. Der blev opsat toilet- og badevogne i gården til benyttelse, mens badeværelserne blev renoveret. Som det fremgår af figur G.2.2, blev der lavet en midlertidig løsning under renoveringen, så opgangstrappen stadig kunne benyttes.

Figur G.2.2 - Foto af indgangsparti under renovering

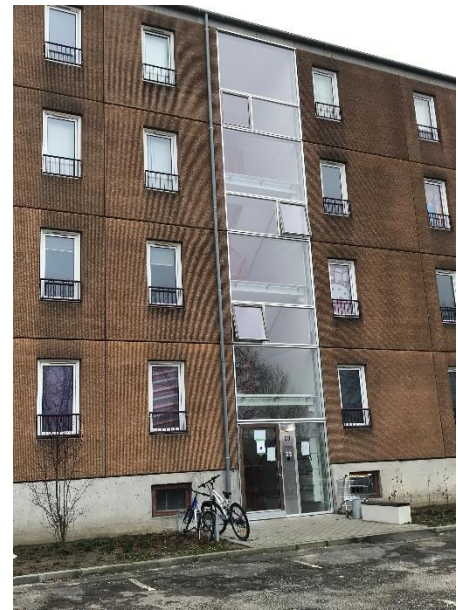
Figur G.2.3 - Foto af indgangsparti efter renovering

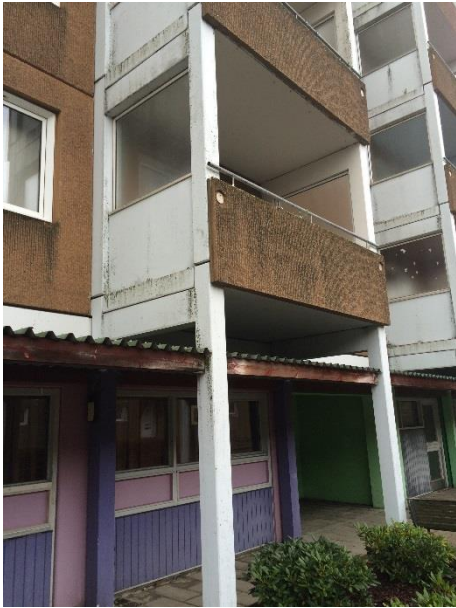
På altansiden af ejendommen, er nedslidte halvtage over parterreniveau blev fjernet, parterreniveauets facade blev opdateret, og altaner fik et nyt og mere individuelt udseende, se Figur G.2.4 til G.2.7.

Figur G.2.4 - Foto af altan og kælderetage før renovering

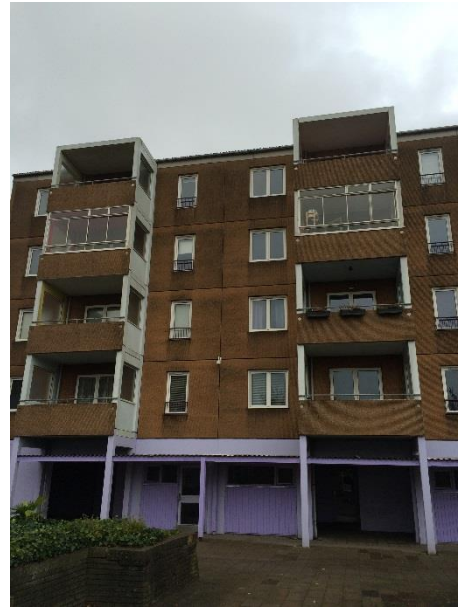
Figur G.2.5 - Foto af altaner før renovering

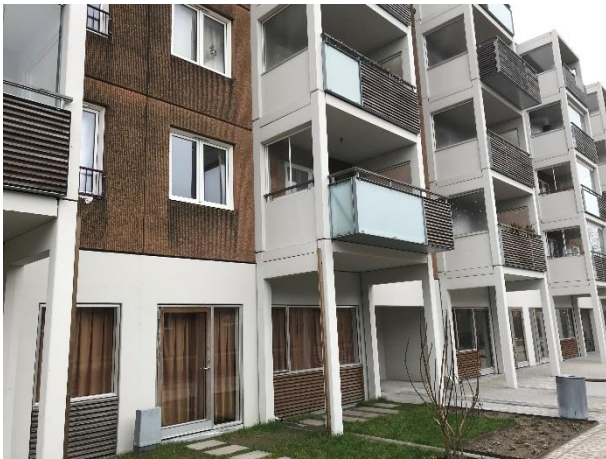
Figur G.2.6 - Foto af altan og parterre kælder efter renovering

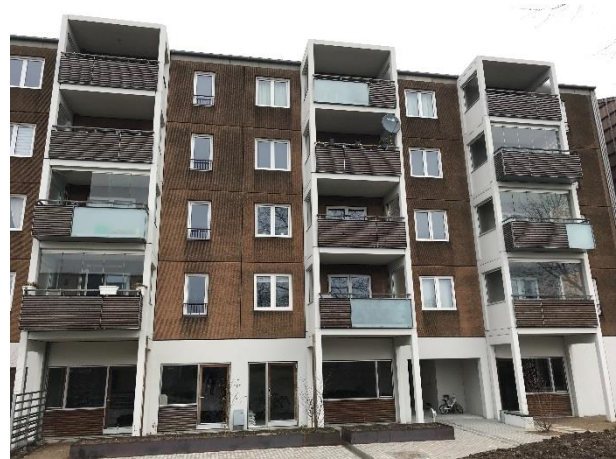
Figur G.2.7 - Foto af altaner efter renovering

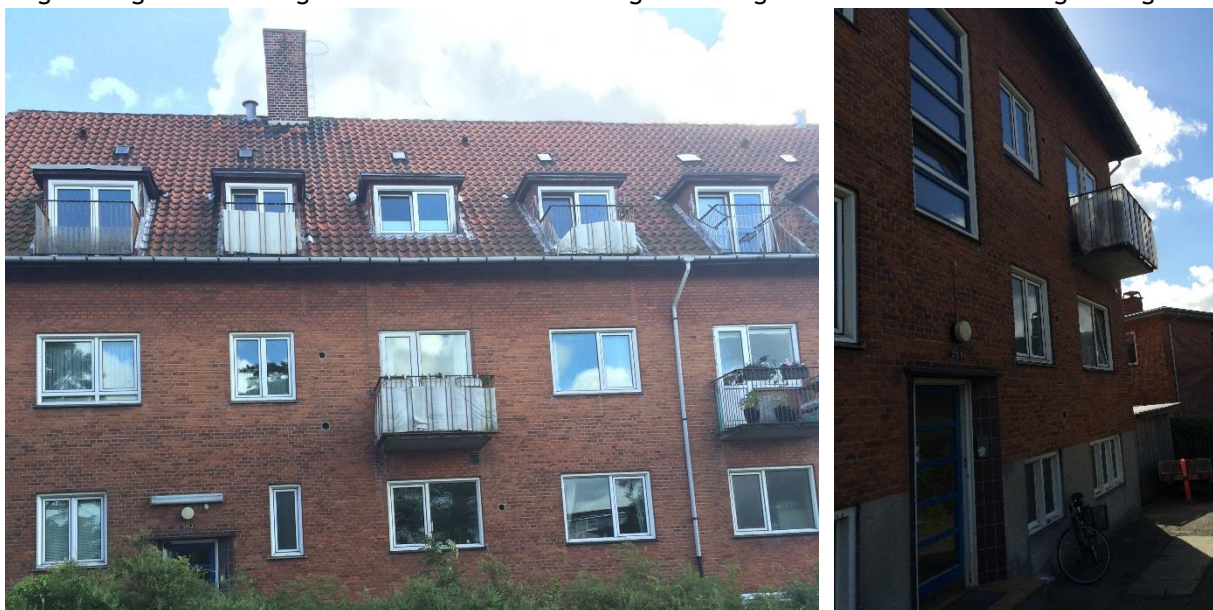
Ejendommen er opført med massiv teglstens facader uden isolering. Tagetage er udnyttet og taget er beklædt med røde teglsten og isoleret med ca. 100 mm. Ejendommens tag var utæt og fremstod i dårlig stand, hvilket havde medført vandskader i en lejlighed. Ellers fremstod murværk, vinduer mm. i mindre ringe vedligeholdsmæssig stand med enkelte sætningskader og behov for en klat maling hist og her.

Figur H.1.5 - foto af tag og facade inden renovering

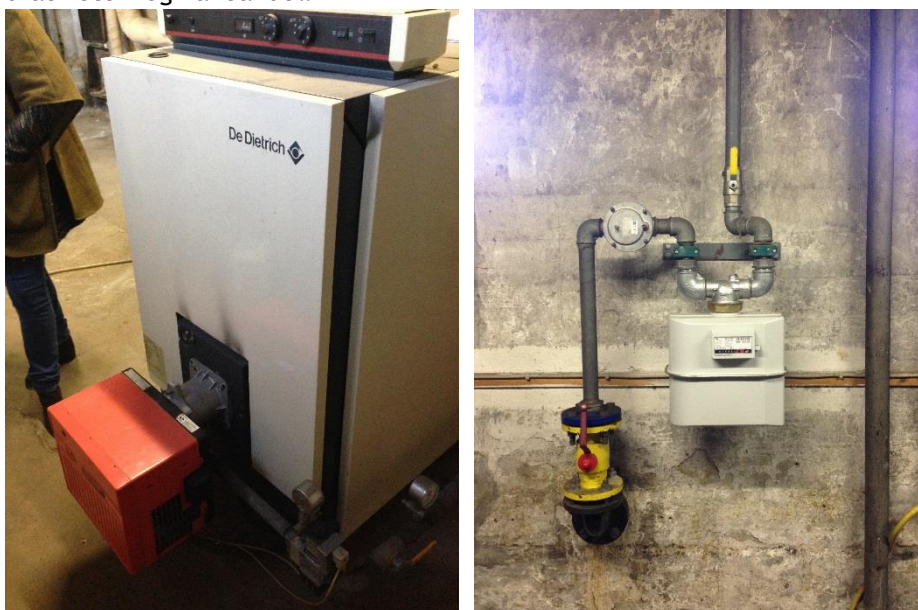
Figur H.1.6 - Den gamle gaskedel og måleren

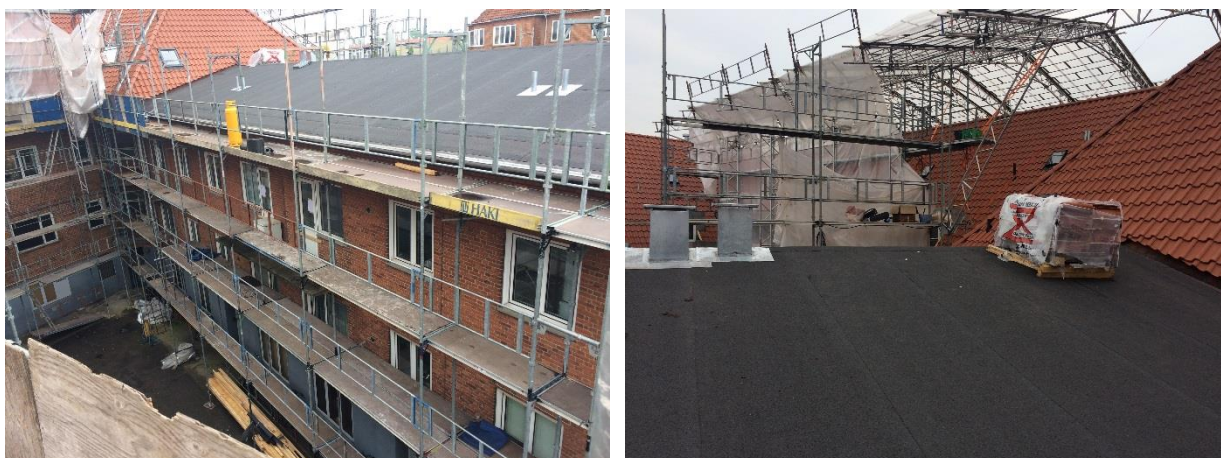
Figur H.2.1 - foto af facade og tag under renovering

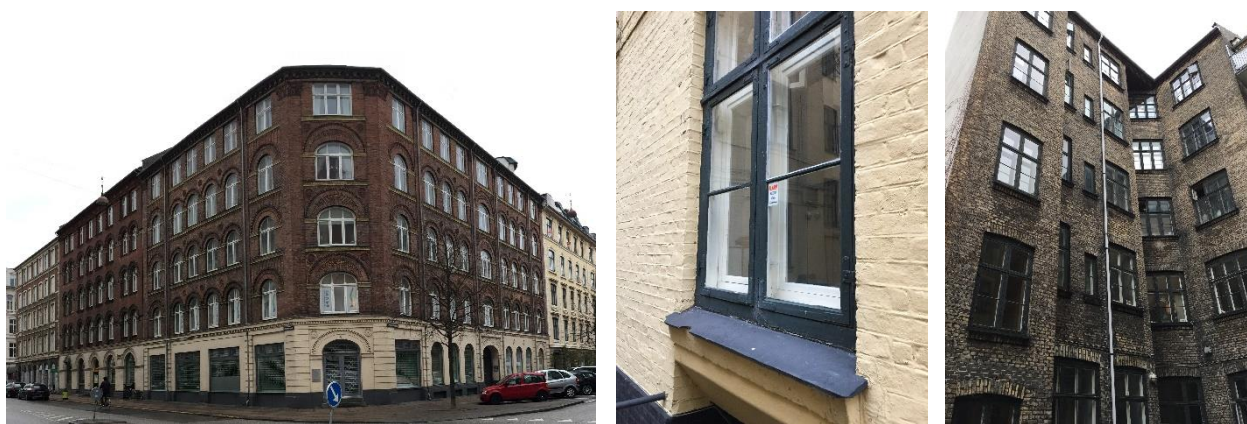
Ejendommen er med massive murstensmure på mellem 36 og 48 cm og der er saddeltag. Vinduerne var med dannebrogsvinduer af forskellige typer - 1 og flere rammer, typisk 1-lags glas og med forsatsvinduer med 2-lags termorude. Lejlighederne er typisk blevet vedligeholdt og renoveret så de lever op til moderne løbende ved udflytninger, derfor er disse i meget forskellig stand. Bygningen er forsynet med direkte fjernvarme, der opvarmer ejendommen via et radiatornetværk, der skulle være lukket udenfor opvarmningssæsonen. Der ventileres naturligt via vinduerne, og der er mekanisk udsugning fra emhættene. Loftsrummet og kælder er uopvarmet og ikke isoleret. Varmtvandsbeholderen er isoleret med 100 mm mineraluld.

Figur I.1.1 - Ejendommen før renovering fra gaden og fra gården plus et eksempel på den originale vinduesløsning

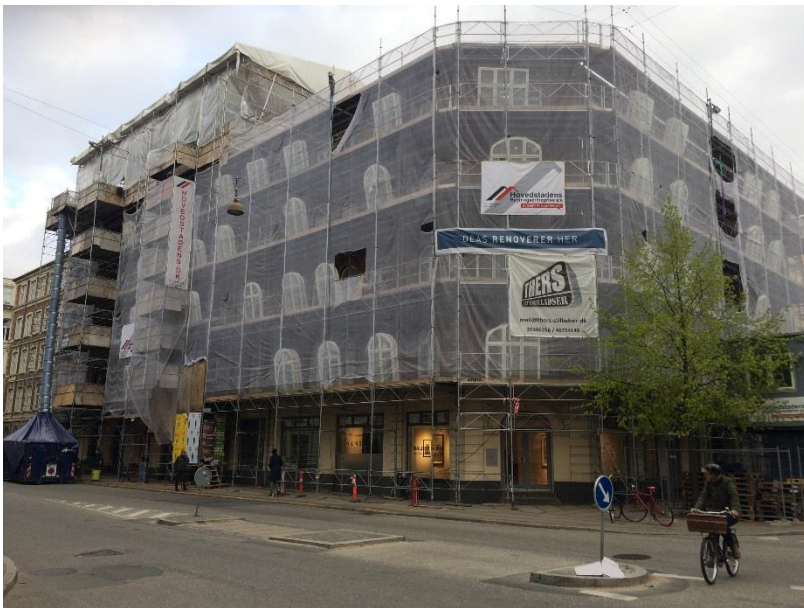
Figur I.2.3 - Foto af ejendommen med stillads

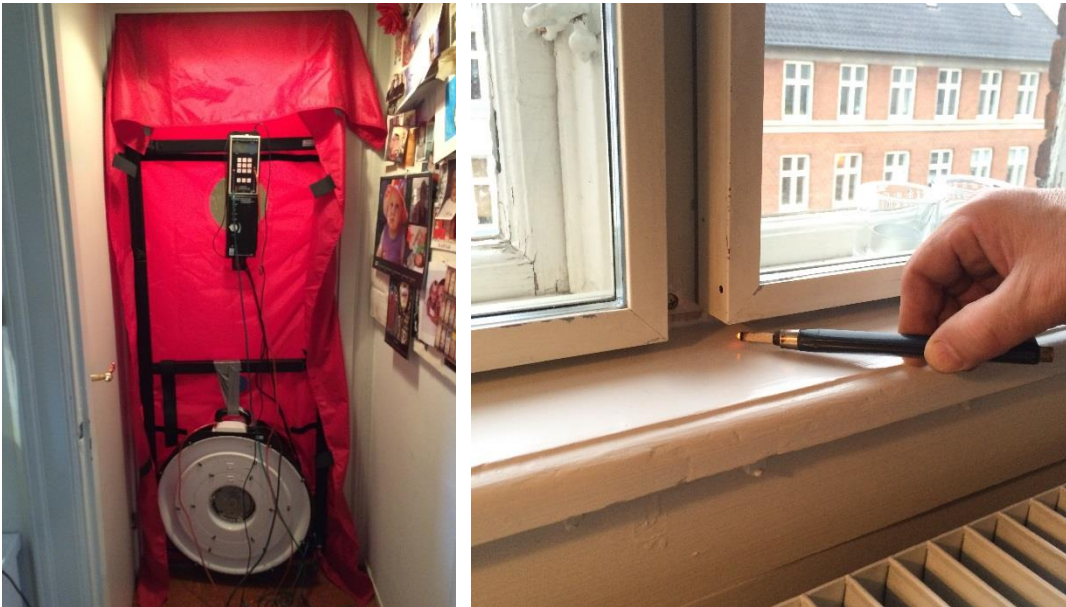
Figur I.4.1 - Foto af tæthedsmålingerne, iht. DS/EN ISO 9972:2015

Målingen af ejendommens tæthed viste, at den er væsentligt mere utæt end den standardværdi man har anvendt i energiberegningerne. Dette vil som udgangspunkt medføre en usikkerhed i beregningen og den reelle besparelse afvige.

Den korrekte infiltration kan være svær at antage ud fra almindelig besigtigelse i og med at fuger og samlinger fremstod intakte. Det forekommer dog urealistisk, at en bygning med den pågældende alder skulle være utæt tilsvarende moderne nybyggeri, hvilket blowerdoortesten også bekræftede.
