TEKNOLOGISK  
INSTITUT

# Reelle energibesparelser ved energirenovering af etageejendomme

## Eksempelsamling af renoveringsprojekter

August 2018

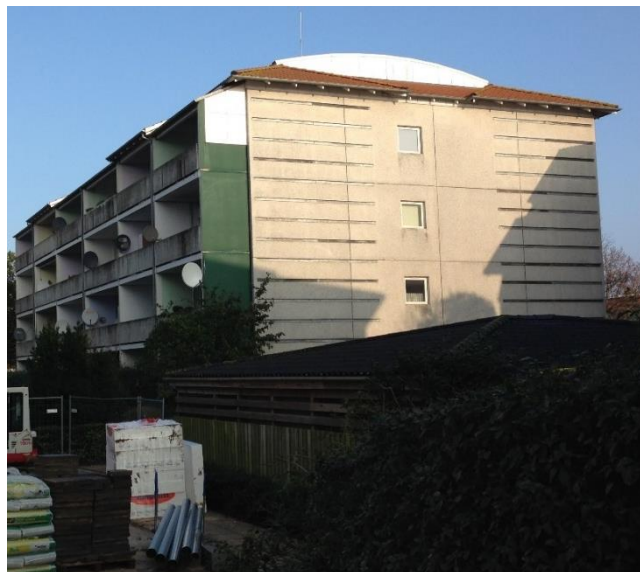
### Ejendomseksempel 1

80'er bebyggelse

Beton sandwichelement facade

Ældre vinduer

Nedslid isolering

Udsugningsventilation fra køkken og bad

- Udvendig facadeisolering
- Isolering af loft/tagrum
- Vinduesudskiftning
- Decentralt mekanisk ventilation
- Lukkede altaner
- Solceller

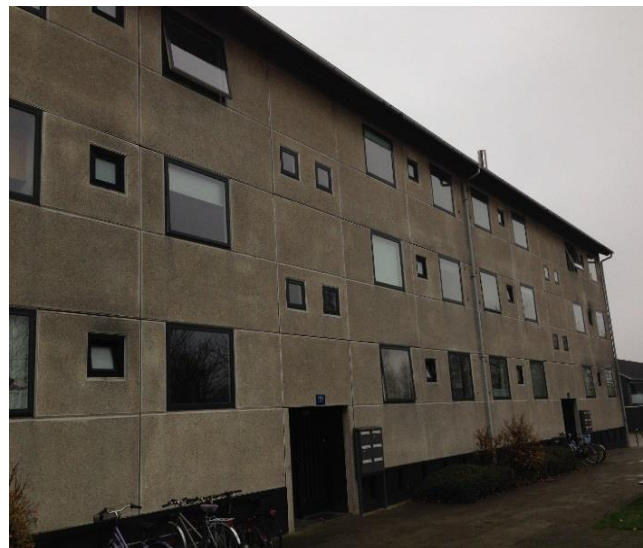
### Ejendomseksempel 2

70'er bebyggelse

Beton sandwichelement facade

Ældre vinduer

Nedslid i isolering

Udsugningsventilation fra køkken og bad

- Udvendig facadeisolering
- Nyt tag og isolering
- Vinduesudskiftning
- Centralt mekanisk balanceret ventilation

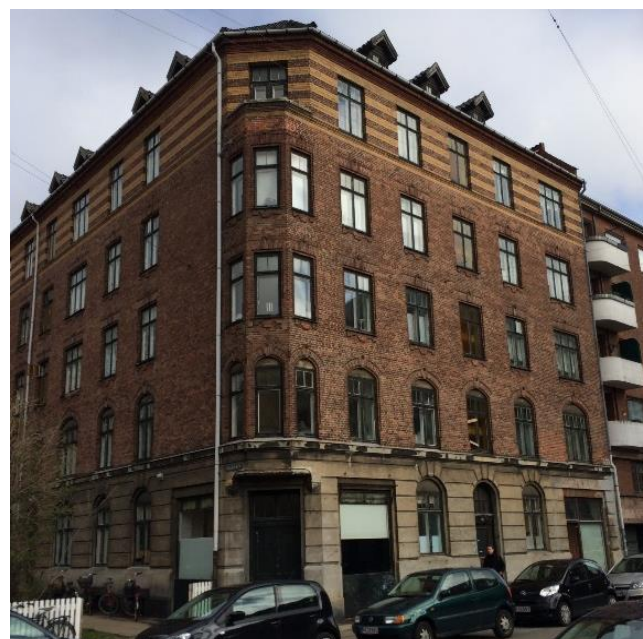
### Ejendomseksempel 3

København byggeri fra 1900-1940.

Murstensfacade

Ældre vinduer

Ingen eller lidt isolering

Udsugningsventilation fra køkken og bad

- Vinduesudskiftning
- Indvendig facadeisolering
- Decentralt mekanisk balanceret ventilation
- Nye taglejligheder

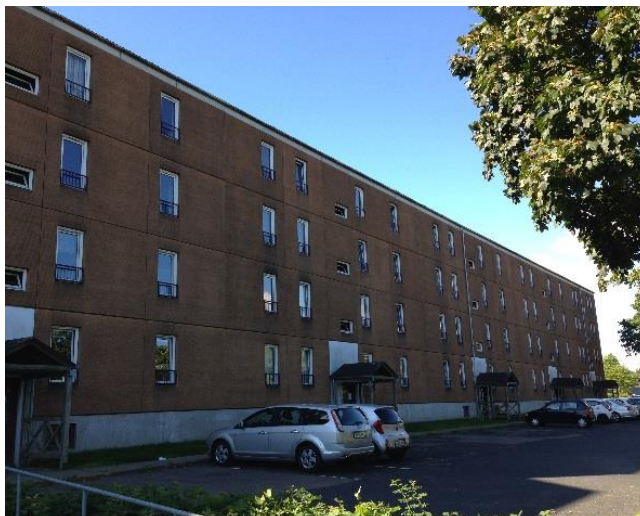
#### Ejendomseksempel 4

70'er bebyggelse

Beton sandwichelement facade

Ældre vinduer

Nedslid isolering

Udsugningsventilation fra køkken og bad

- Isolering af gavle
- Rensning af ventilationskanaler

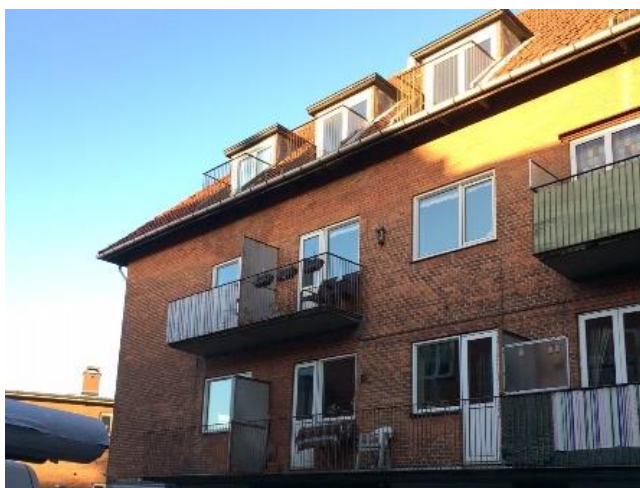
#### Ejendomseksempel 5

Murstensbyggeri fra efterkrigstiden

Murstensfacade

Ældre vinduer

Ingen eller lidt isolering

Udsugningsventilation fra køkken og bad

- Tagudskiftning inkl. isolering
- Nyt varmeanlæg, konvertering

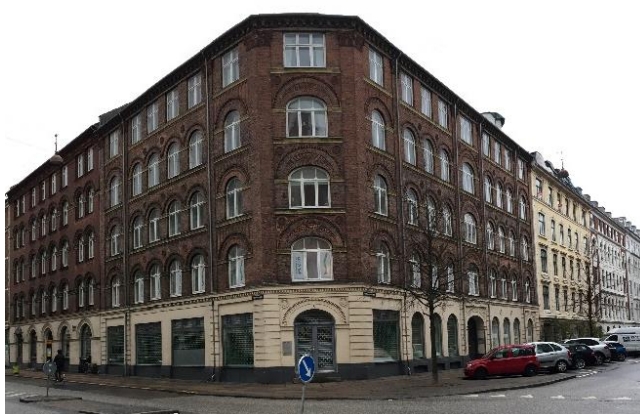
#### Ejendomseksempel 6

København byggeri fra før 1900

Murstensfacade

Ældre vinduer

Ingen eller lidt isolering

Udsugningsventilation fra køkken og bad

- Vinduesudskiftning
