D. Ejendomseksempel 1

Ejendomstype 1 er et klassisk alment betonbyggeri fra 1980'erne, hvor funktionalitet og udnyttelse af kvadratmeter har været i fokus, samt at kunne holde boligomkostningerne nede. Ejendommens konstruktion består af sandwichbetonelementer.

D.1 Bygningen før reovering

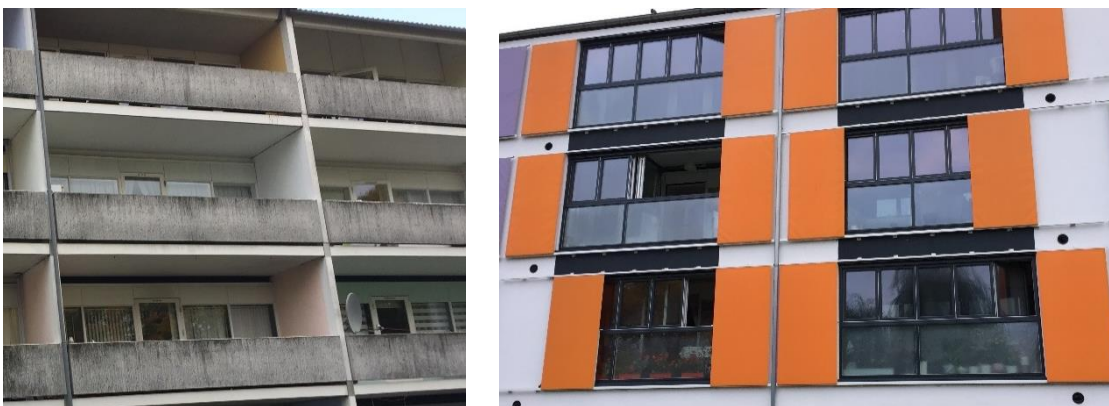
Figur D.2.1 - Eksisterende altaner (tv.) og altaner efter renovering (th.)

Lejlighederne får ombygget de eksisterende overdækkede altaner, så der etableres permanent lukkede altaner med mulighed for komplet åbning af altanens samlede vindueshul, når dette ønskes, se billeder af eksisterende og renoverede altanforhold i Figur D.2.1 nedenfor. De renoverede altaner bliver monteret med 3-lags energiruder, som giver ekstra høj isoleringsevne og gør også altanen mere anvendelig i overgangsperioder, hvor solen varmer, men udetemperaturen er kølig.

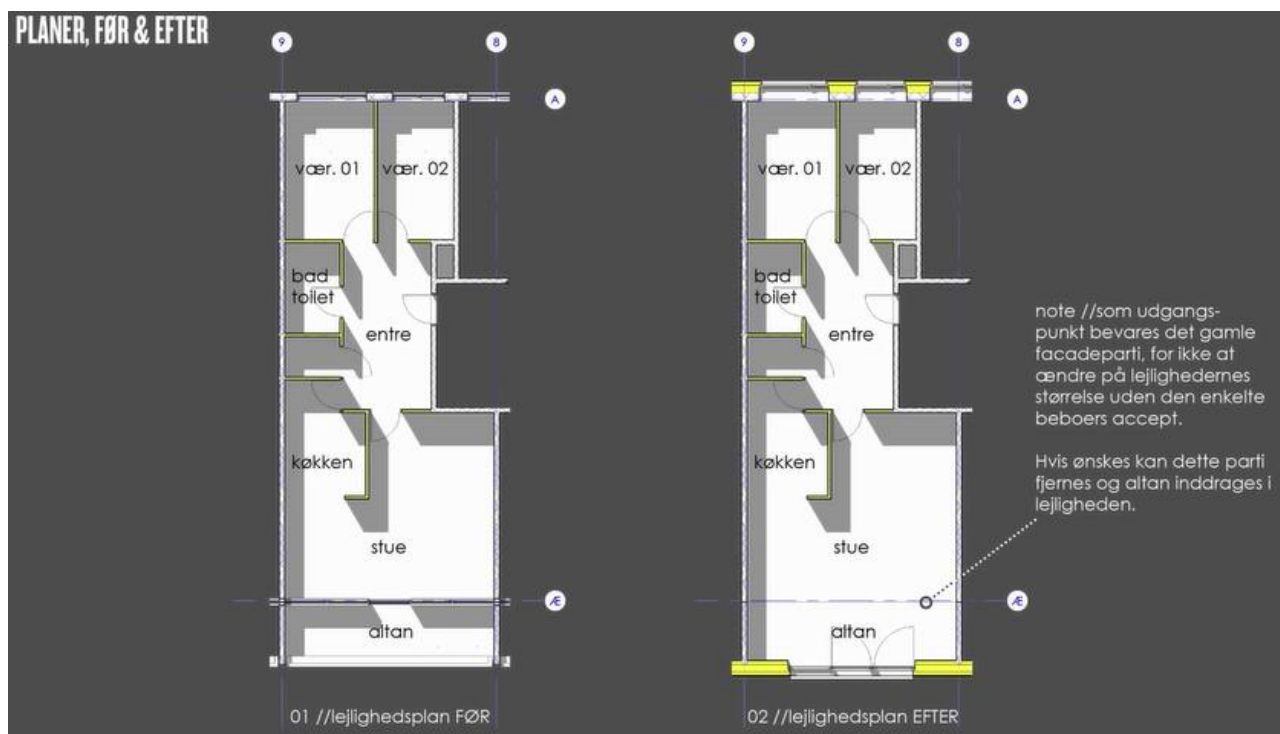
Figur D.2.2 - Plantegning af typisk lejlighed. Tv: Eksisterende forhold, th: Renoverede forhold

Renoveringen af ejendommen har givet mulighed for ændring af bygningens eksisterende planløsningsdesign. Der er valgt at fokusere på altanerne, som efter renoveringen er aflukkede altaner med vinduer der kan åbnes fuldt op, så altanen kan fremstå åben i de varme perioder af året. Den nye facade på den lukkede altan bliver velisoleret i ydervæg såvel som vinduer. Dermed kan solens varme udnyttes som gratisvarme til altanen, mens skodder kan afhjælpe overophedning om sommeren. På Figur D.2.2 ses eksempel på et lejemål før og efter renovering.

Renoveringen giver dermed nye muligheder for udnyttelsen af lejligheden, som bl.a. kan ses på Figur D.2.2, hvor altanen er blevet lukket og velisoleret efter renoveringen. Denne renoveringsløsning har gjort det muligt at nedrive den eksisterende ydervæg, som noten på figuren pointerer. Her er det værd at bemærke, at fjernelse af eksisterende ydervæg vil betyde øget lejlighedsareal, da altanen dermed bliver en del af lejemålets bruttoareal, som vil betyde en huslejestigning. Ud fra vores observationer var der ingen af beboerne som valgte at få fjernet den gamle ydervæg.

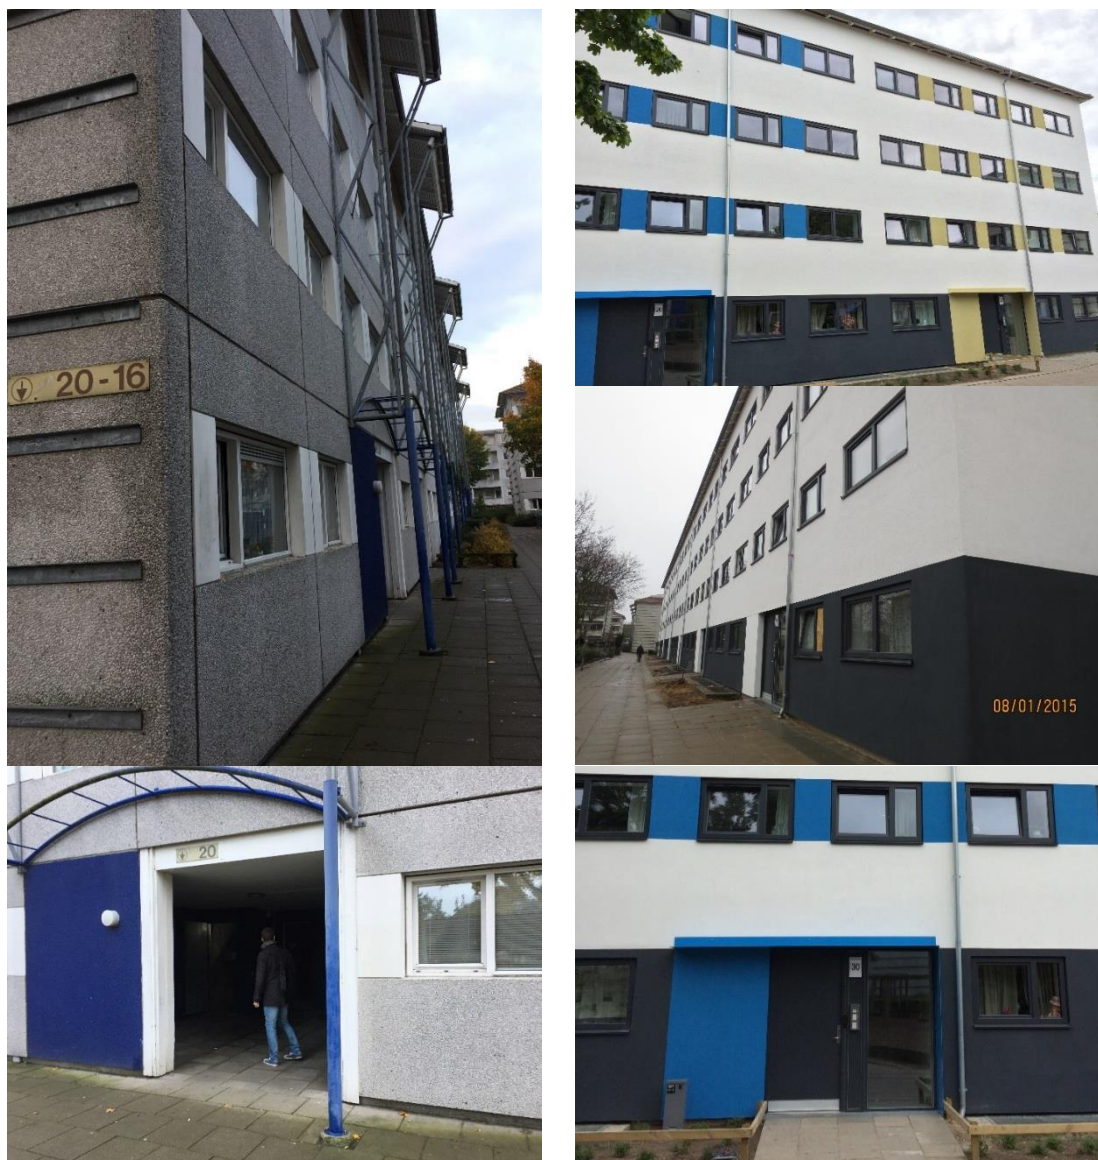
Figur D.2.3: Billeder fra ejendommens nordlige facade. Tv: Eksisterende ejendom, th: Renoveret ejendom

Den udvendige facadeisolering med afsluttende pudslag giver bygningen et komplet nyt udtryk, som ændrer bygningens design fra et klassisk betonbyggeri fra 70'erne til et mere moderne etagebyggeri. På Figur D.2.3 nedenfor, kan der ses eksempler på ændringerne i bygningens udtryk.

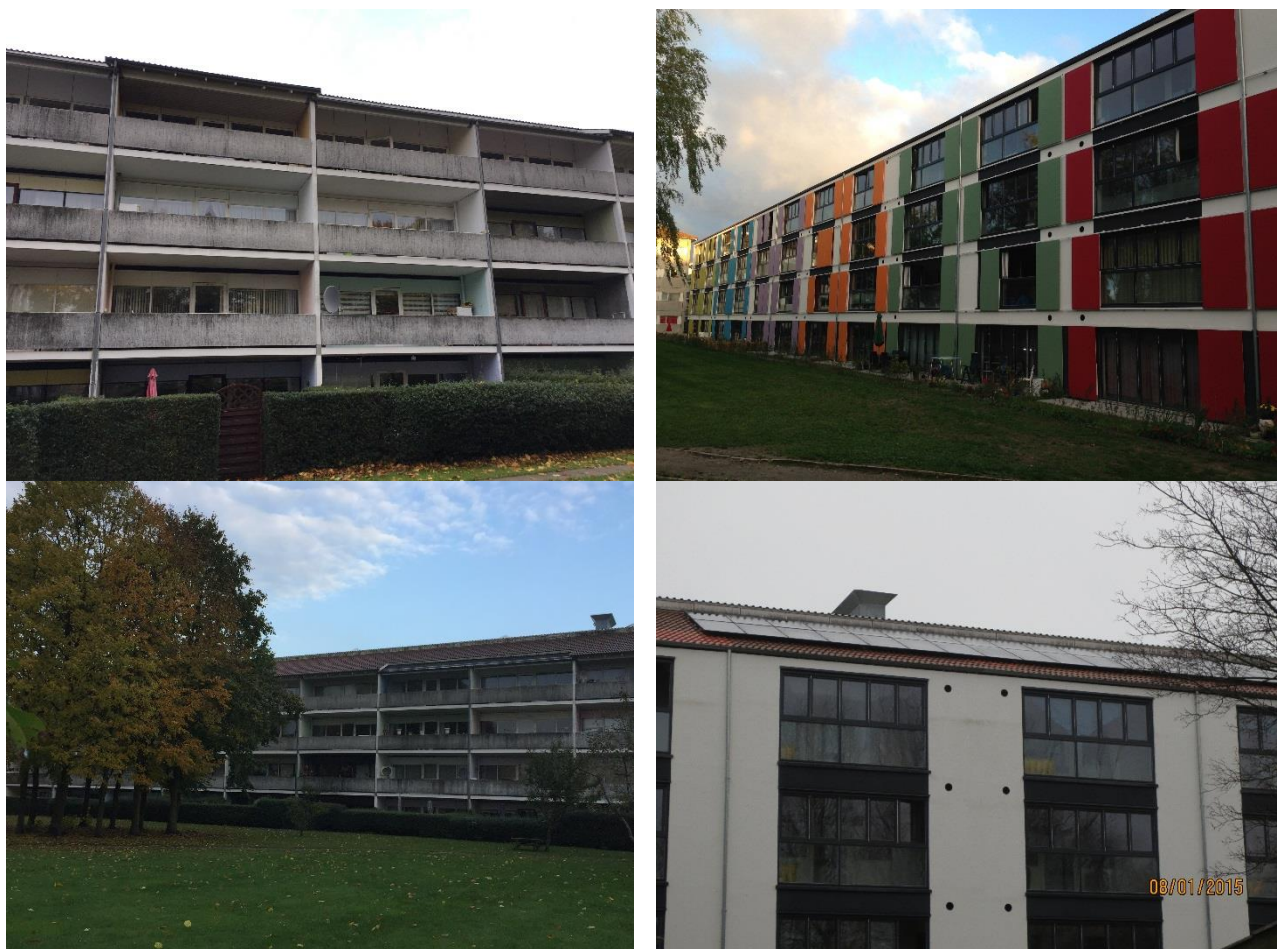
Figur D.2.4 - Billeder fra ejendommens sydlige facade med altaner. Tv: Eksisterende ejendom, th: Renoveret ejendom

På Figur D.2.4 ses billeder fra ejendommens sydlige facade, hvor den nye altan giver en ændring i ejendommens udtryk. På nederste billede til højre kan de nye solceller på tegltaget ses. På dette billede er der endnu ikke blevet monteret de farverige skodder, som ses på billedet øverst til højre.

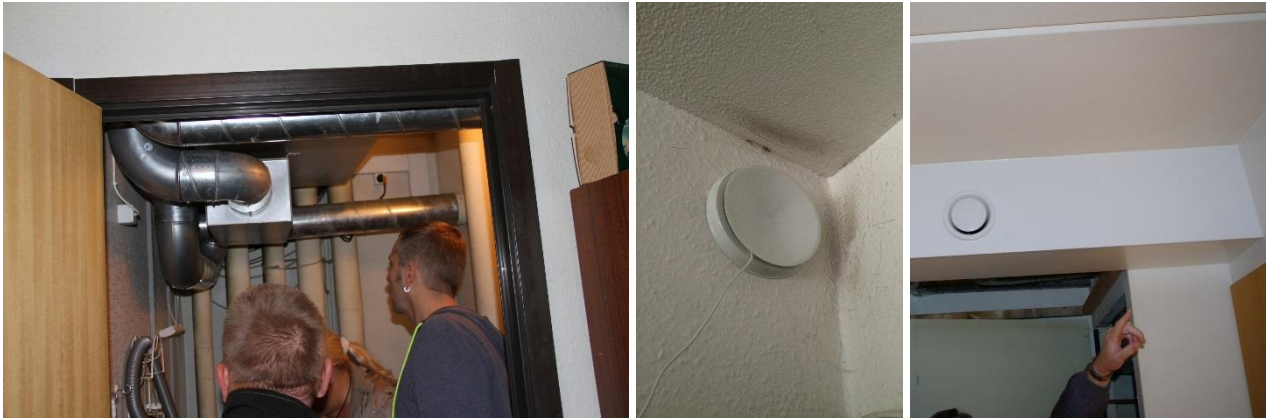
Figur D.4.1 - TV: Installationsrum til mekanisk ventilationsanlæg, MF: Indblæsningsarmatur i værelser, TH: Udsugningsarmatur i køkken

Efter renoveringen er der etableret decentrale mekanisk balancerede ventilationsanlæg med varmegenvinding i de enkelte lejligheder. De eksisterende udsugningskanaler i lejlighederne er benyttet, mens nye indblæsningskanaler er etableret over nedhængt loft eller ved kanalkasser nedhængt fra loft, se Figur D.4.1. Der er monteret indblæsningsarmaturer i alle opholdsrum, mens udsugningen fortsat foregår fra køkken og bad. Der er ikke monteret indblæsningsarmatur på den nye lukkede altan, da denne del ikke anses som en del af boligarealet.

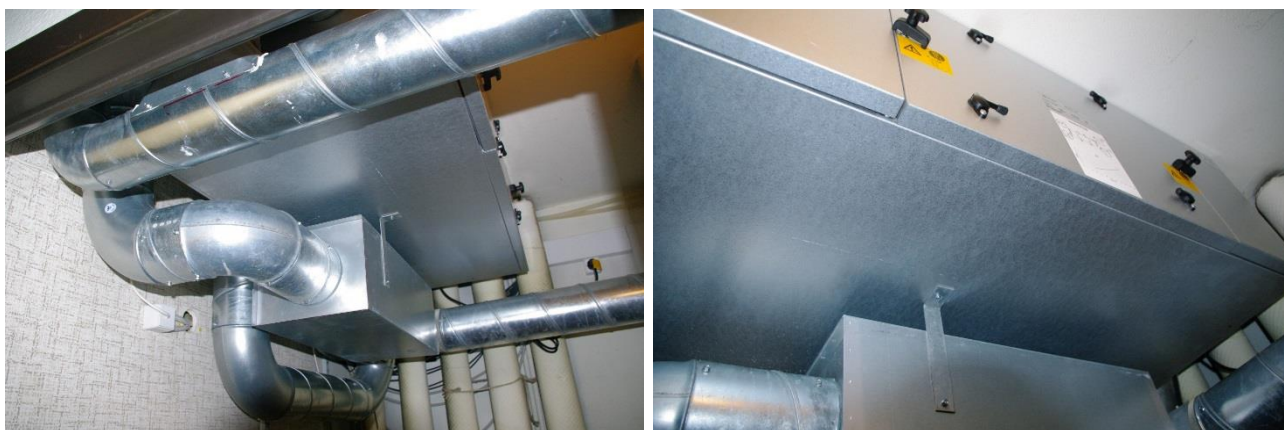
Figur D.4.3 - Nyt decentralt balanceret mekanisk ventilationsanlæg med varmegenvinding placeret i skab. TV: Ventilationsaggregat inkl. kanalføring og lyddæmper, TH: Zoom på ventilationsaggregat

Der blev udsuget ca. 0,30 l/s pr. m², hvilket understreger at anlægget er velfungerende, ligesom anlæggets vedligeholdelsesstand også indikerer på Figur D.4.3. For at opfylde kravet til forøgelse, skal beboeren manuelt skifte trin på kontrolpanelet. Ved en lejligheds størrelse på 85 m², vil forøgelseskravet svare til 0,41 l/s pr m², hvilket anlægget præcist overholder for Trin 4. Det skal dog bemærkes, at lejlighedens brugsareal ikke officielt har ændret sig efter renoveringen, men praktisk set blev den lukkede altan fuldt benyttet som en del af stuen, da målingerne blev foretaget. Dermed er ventilationsmængden i praksis lavere pr. kvadratmeter.

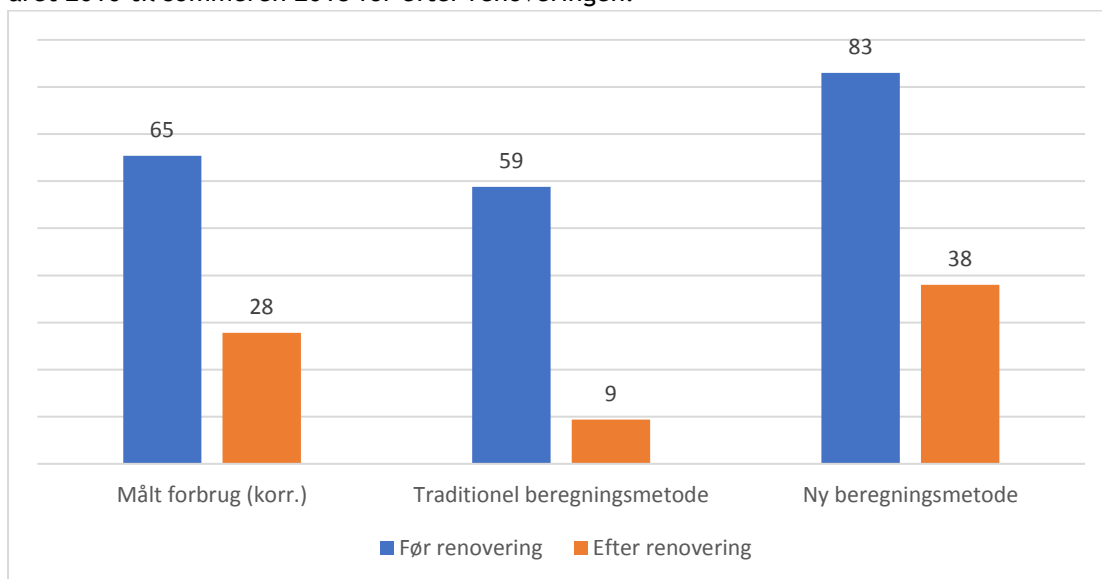
Figur D.5.1 - Grafisk overblik [kWh/m² pr år]

Den reelle og beregnede energi som er brugt til varme ses i Tabel D.5.1 efter der er korrigeret for de klimatiske forhold. De beregnede energiforbrug, der ses i tabellerne er nøgletal fra Be15 og Be18, udleveret af bygherre. Den reelle varmekonsumtion er målt i perioden år 2013 til år 2015 for før renovering og i fra efteråret 2016 til sommeren 2018 for efter renoveringen.

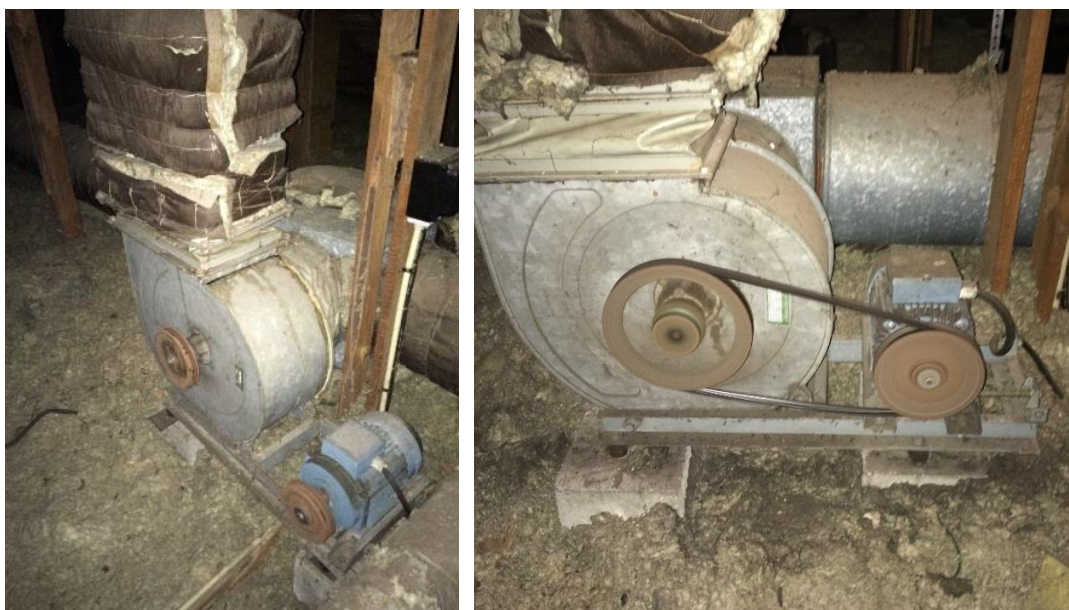
Figur E.1.2 - Foto af to ventilatorer til udsugning før renoveringen af Skoleparken, TV. uden rem

De eksisterende udsugningsventilatorer blev undersøgt før renoveringen. Anlæggene havde ikke været vedligeholdt gennem en lang periode, hvilket også tydeligt fremgår på Figur E.1.2, hvor den ene ventilator er uden rem. Dermed kørte den ene ventilator slet ikke og den anden kørte så lavt, at infiltrationen gav højere luftskifte, og det samme gjorde sig gældende for blok A4.

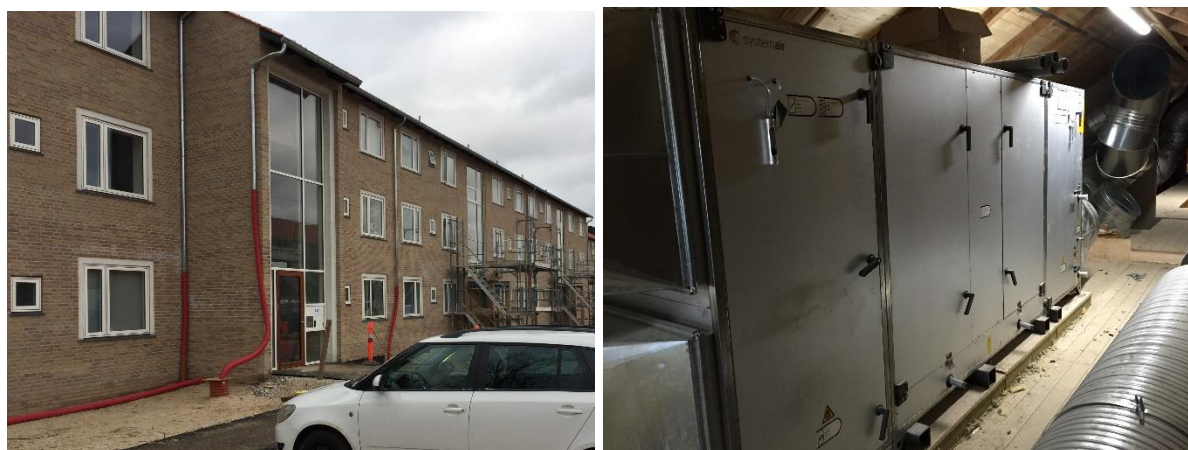
Figur E.2.2 - TV ses den nye facade med de 2 typer af nye indgangspartier. TH ses et af de nye balancerede ventilationsanlæg på loftet

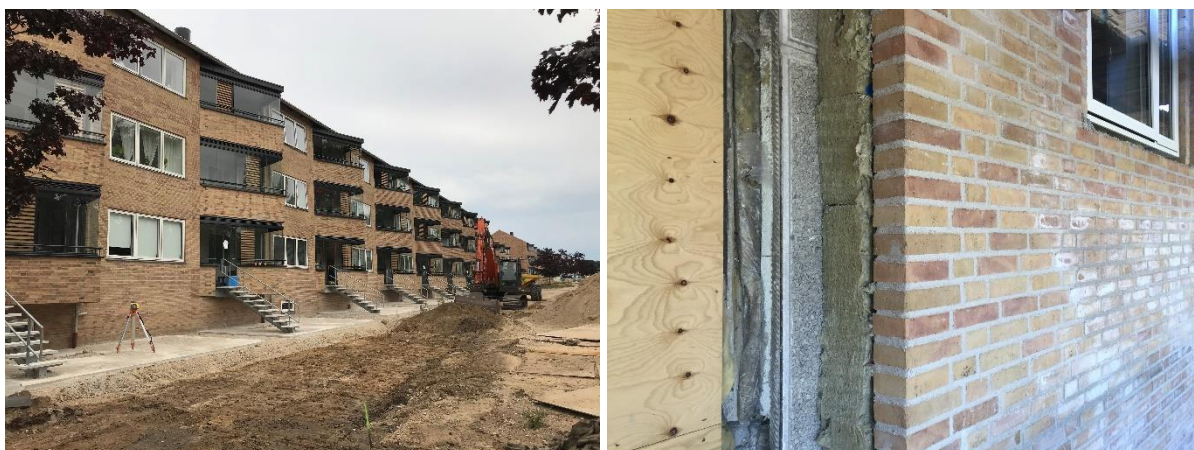
Figur E.2.3 - TV en næsten færdig bygning med de nye altaner og adgang til det grønne fællesområde. TH ses det hvordan den grå eksisterende facade er efterisoleret og beklædt med tegl

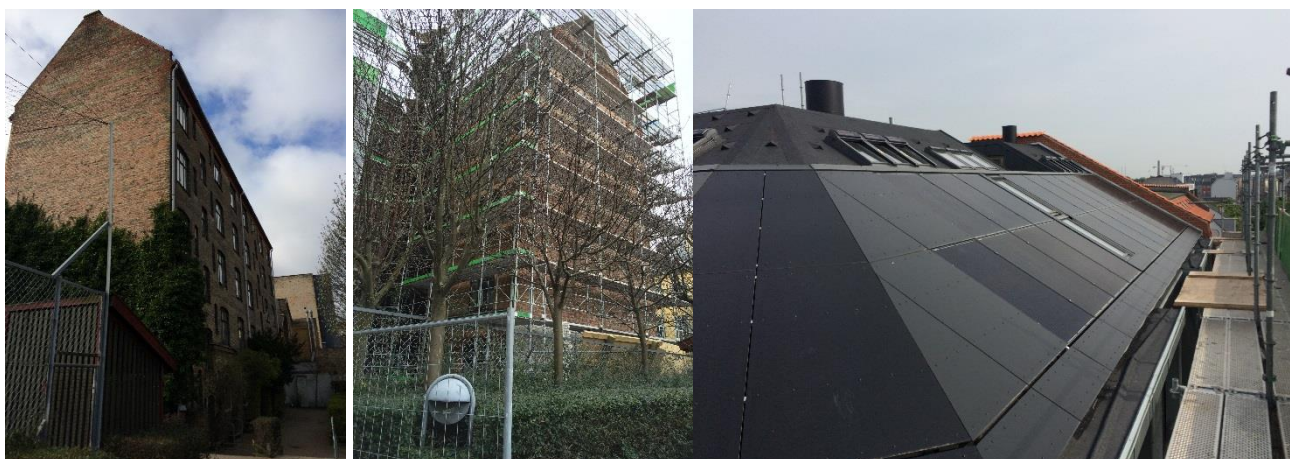
Figur F.2.4 - TV facade og gavl før renovering, MF og TH facade, gavl og tagetage under renovering

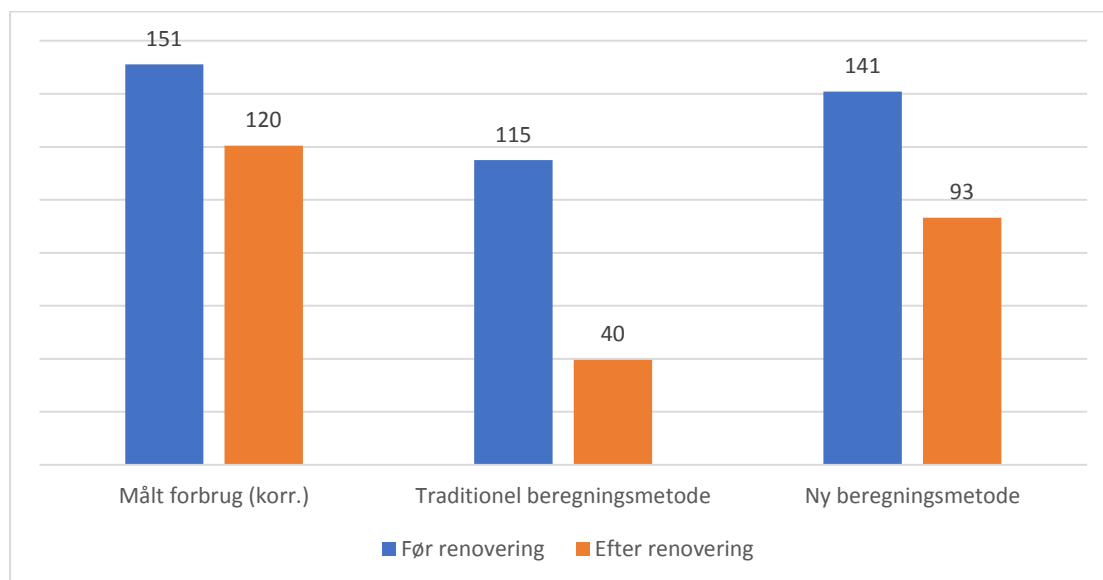
Figur F.5.1 - Grafisk overblik [kWh/m² pr år]

Den reelle og beregnede energi brugt til varme ses i Figur F.5.1 og Tabel F.5.1 efter der er korrigeret for de klimatiske forhold. De beregnede energiforbrug, der ses i tabellerne er nøgletal fra Be15 og Be18. Det reelle varmeforbrug er målt i perioden år 2013 til år 2015 før renoveringen og fra efteråret 2017 til sommeren 2018 efter renoveringen. Baggrundsdata stammer fra HOFORs forbrugsrapporter.
